INFRAESTRUCTURA ESCOLAR PÚBLICA. HISTORIA, PATRIMONIO Y DEUDA

por Soledad Valdivia; Claudia Torres

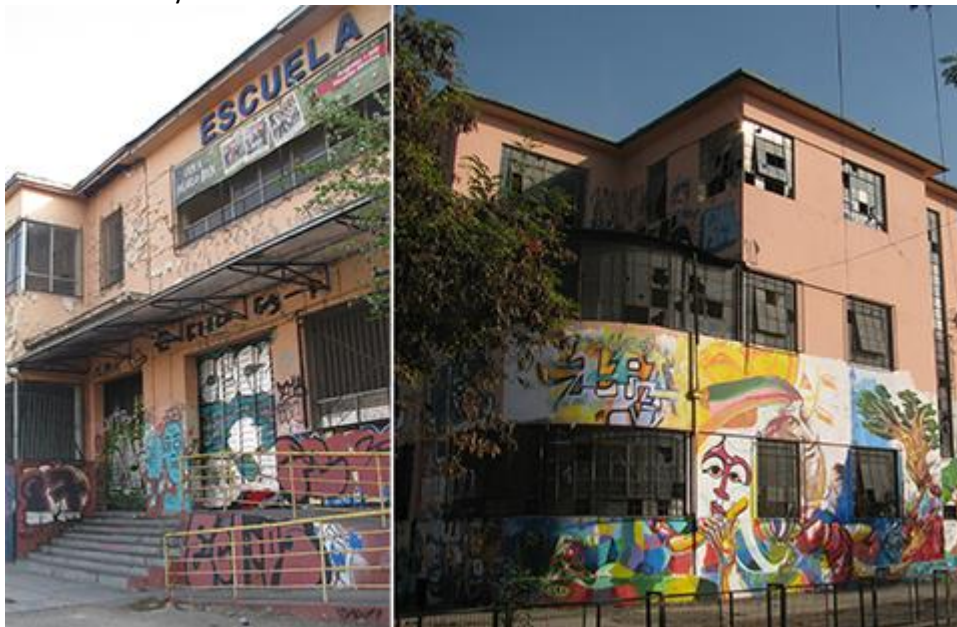
Fig. 01. Escuela Reino de Noruega y Liceo Experimental Artístico, Quinta Normal, 1938. Fuente: Claudia Torres G.

A partir de las dificultades en la conservación, la falta de gestión de recursos, los daños generados por sismos y los problemas sociales que se derivan, en algunos casos provocó deserción de la comunidad y finalmente abandono paulatino. Los casos más emblemáticos de abandono son las **Escuelas Básicas de Reino de Noruega y el Liceo Experimental Artístico de Quinta Normal** (Fig. 01), un grupo escolar que se encuentra ocupado informalmente provocando además un deterioro en el entorno y un foco de vandalismo en el sector.

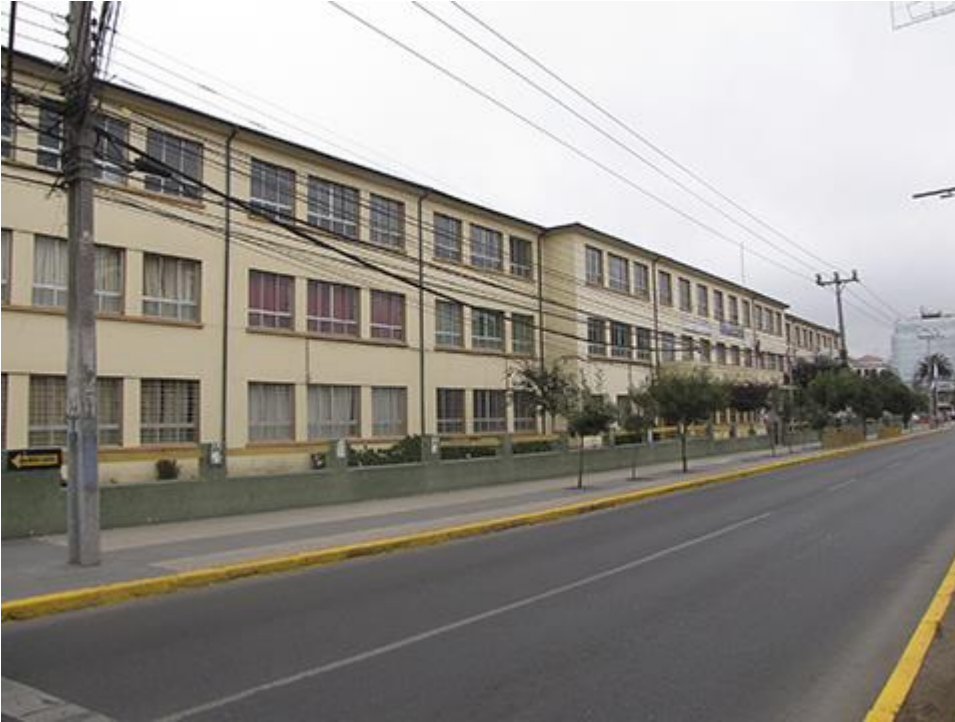
Fig. 02. Instituto Bicentenario José Miguel Carrera (izquierda) y Grupo Escolar Sor Teresa de los Andes (derecha), 1948. Fuente: Soledad Valdivia A.

Un segundo factor en juego es la **pérdida** del valor, inclusive si el establecimiento aún funciona como local escolar. El establecimiento se mantiene en precarias condiciones y alberga una comunidad vulnerable y frágil socialmente, en muchos casos reducida en el tiempo ya que existe deserción constante. En estos casos, la construcción sufre de modificaciones poco planificadas, a veces irreversibles, donde incluso se adapta a nuevos usos, ajenos a la educación, como por ejemplo el **Grupo Escolar de Barón** (1941) Valparaíso, en el cual funciona la *Escuela Juan de Saavedra* y una comisaría de Carabineros. Otro caso paradójico es el **Grupo Escolar de San Antonio**, (Figura 02), en el que funcionan dos establecimientos, el *Instituto Bicentenario José Miguel Carrera* ocupando la parte de educación femenina y el *Grupo Escolar Sor Teresa de los Andes* que correspondía a la parte masculina. Esta edificación de gran tamaño ocupa toda una manzana frente a la avenida principal, pero la mitad de él es un Liceo Bicentenario [3] y obtuvo recursos para su reparación y mejoramiento, no así la otra mitad, que pertenece a otra administración y sigue esperando su oportunidad, aunque comparten una misma edificación.

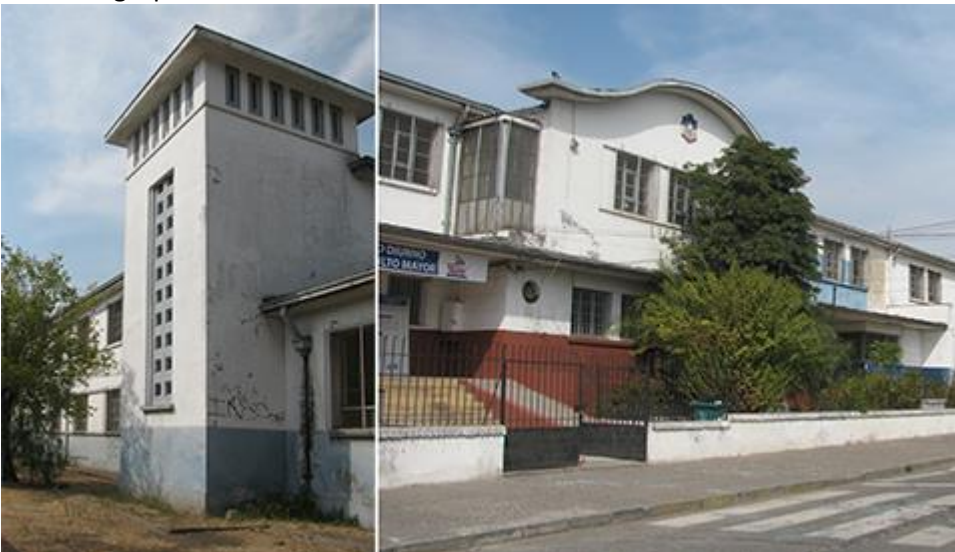
Fig. 03. Escuela Luis Galénico Corvera, San Miguel. Fuente: Claudia Torres.

Un ejemplo de la pérdida de valor es la **Escuela Luis Galénico Corvera de San Miguel** (Fig. 03) que luego de paralizaciones y tomas por parte de los alumnos ha dejado de funcionar como tal, utilizándose parte de sus instalaciones como bodegas, y el resto como aulas vespertinas para un reducido grupo de alumnos.

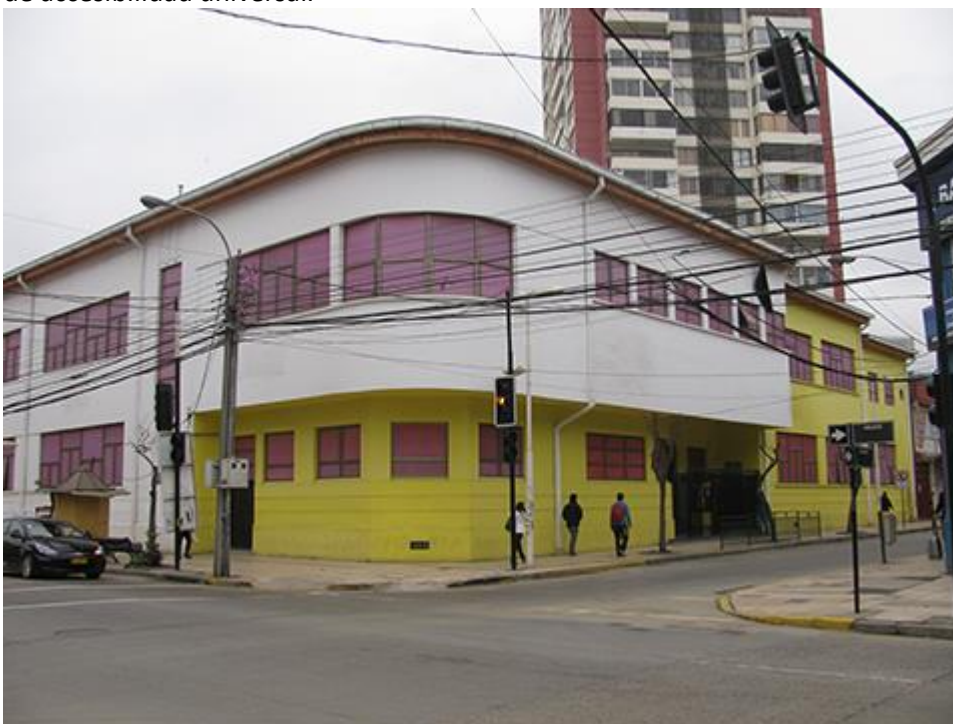
Fig. 04. Escuela República del Ecuador, Viña del Mar, 1938. Fuente: Soledad Valdivia A.

En la ciudad de Viña del Mar, la **Escuela República de Ecuador** (Fig. 04), antigua escuela superior de niñas, una de las primeras en construirse en la región de Valparaíso, por medio de fondos de reconstrucción post terremoto 2010, ha sido rehabilitada involucrando mejoras en sus instalaciones, acondicionamiento de las aulas, en los espacios de servicios, en los patios y fachadas en general, con el cuidado de no dañar la arquitectura original. Asimismo, de una forma más modesta y menos invasiva, la **Escuela del Boco** (Fig. 05), en Quillota, ha demostrado ser ejemplar en las labores de conservación de su espacio educativo. Sin alterar los espacios interiores, han optado por la construcción de un pabellón nuevo adosado al existente con una arquitectura que respeta al original y así cumplir con las demandas de espacio, llegando a ser reconocida por el Ministerio por su excelente gestión. Igualmente el **Liceo de Parral** (Fig. 06), ha sido rehabilitado integralmente con fondos de reconstrucción post terremoto, destaca la inclusión de un ascensor cumpliendo normas de accesibilidad universal.
